### Schaden an der Bieag Leitung am 29.5.2013:

Bauherr, Eigentümer und Betreiber: Bieag AG, [www.bieag.ch](http://www.bieag.ch)

Was : PVC Druckrohr (PVC-U) Abmessung 140x10.4mm PN20bar, DVGW+ÖVGW geprüft

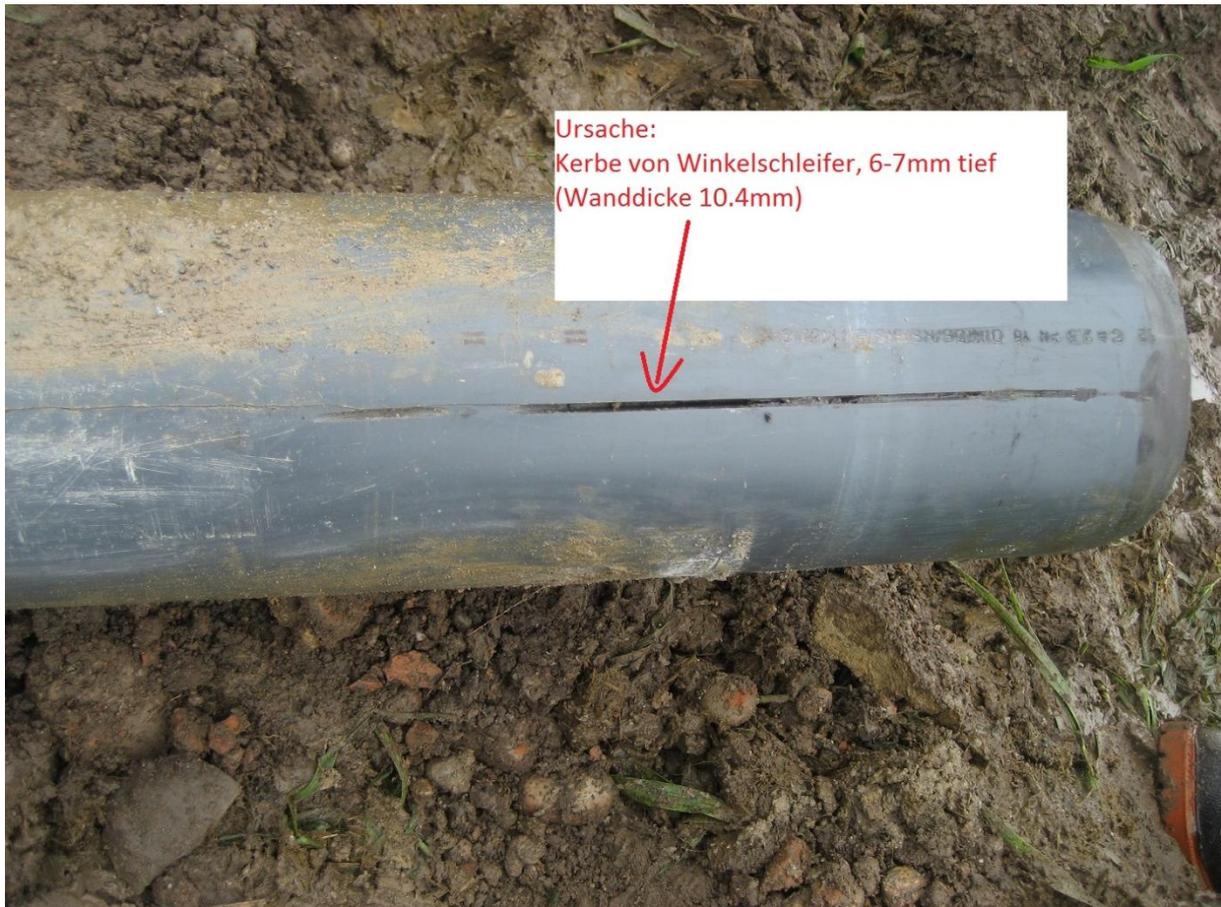
In diesem Bereich wurden zwei Bauetappen zusammengeschlossen. Zirka 4m Rohr wurden mit einer Überschiebemuffe eingepasst.

Vermutlich war die Überschiebemuffe zu wenig geschmiert und hat sich auf dem Rohr verklemmt. Die Einschnitte von der Trennscheibe könnten beim Spalten der Muffe entstanden sein.

Das Rohr hätte so nicht eingebaut werden dürfen. Bei einer Einkerbung der Wandung 7/10 (70%) ist es ein Wunder das dieses Rohr so lange gehalten hat!

**Unabhängig vom Rohmaterial, PVC, PE oder PP, eine solche Verletzung muss zum Bersten des Rohres führen!!**

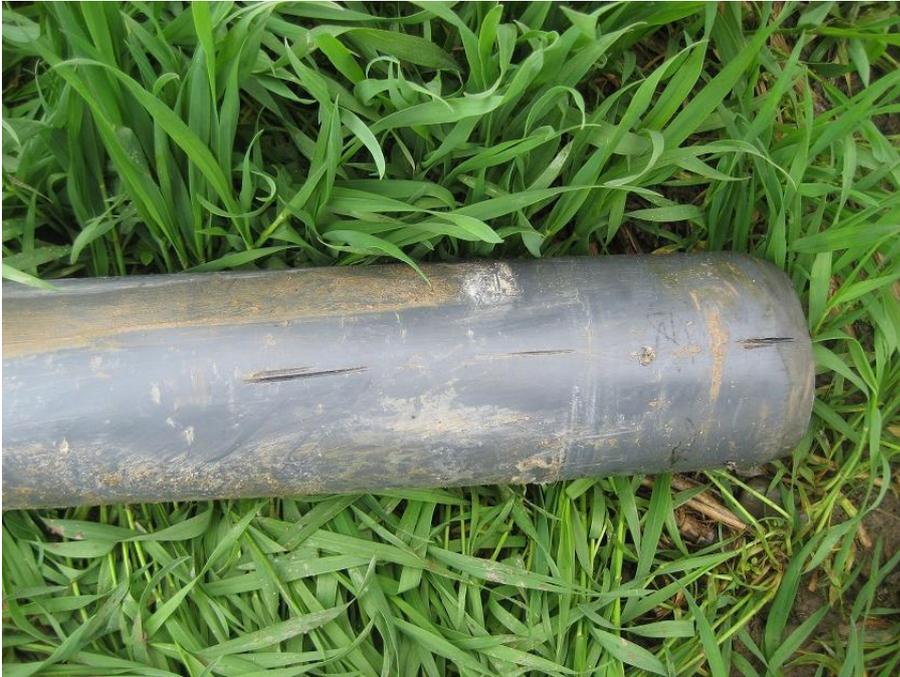
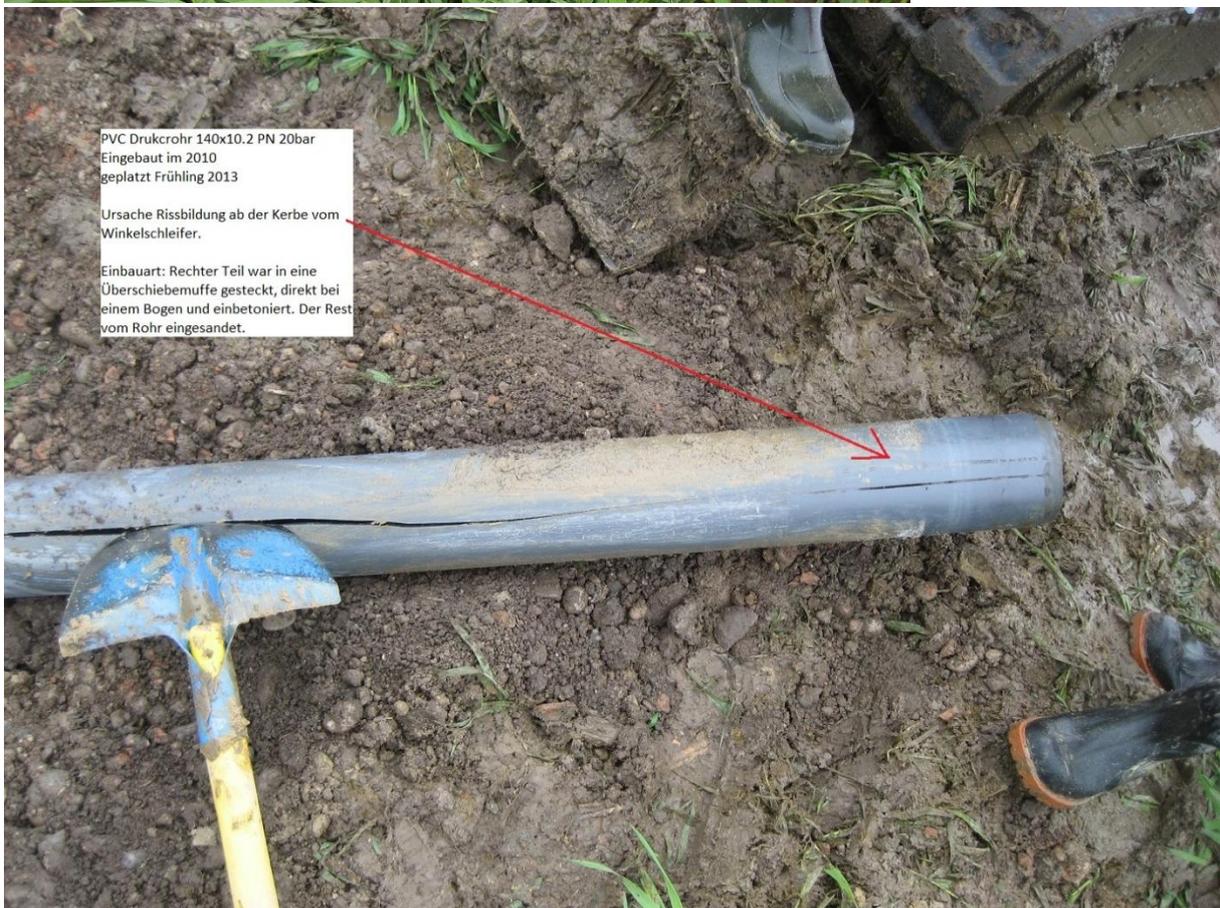
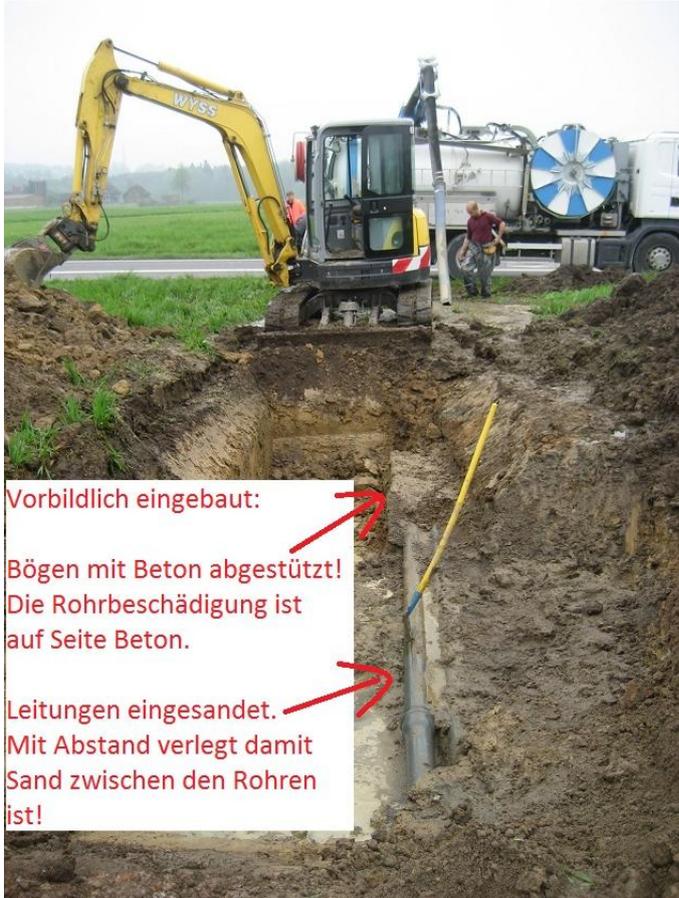
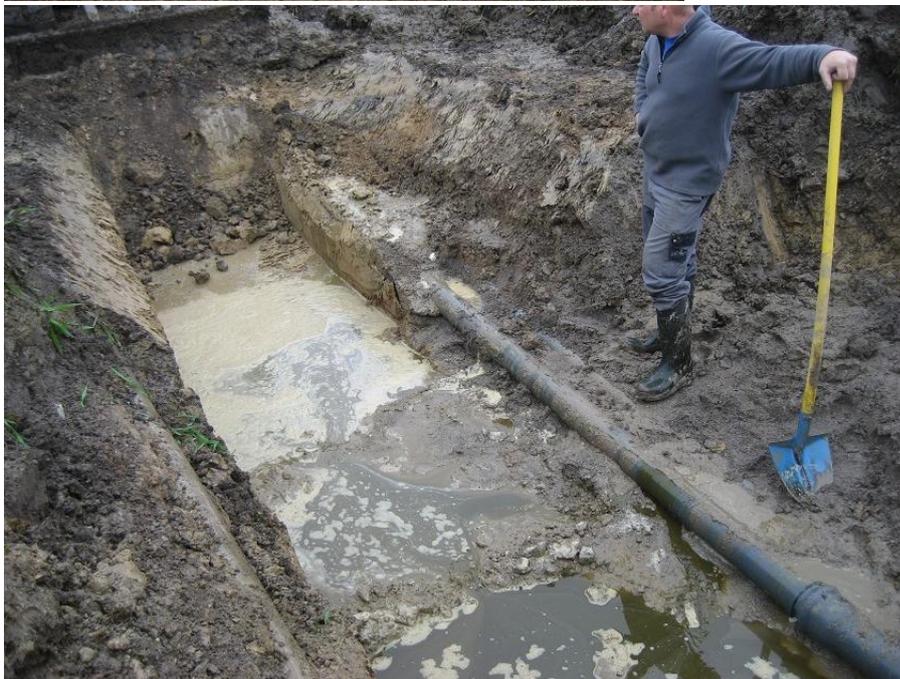
Einkerbungen auf der unteren/hinteren Seite vom Rohr!

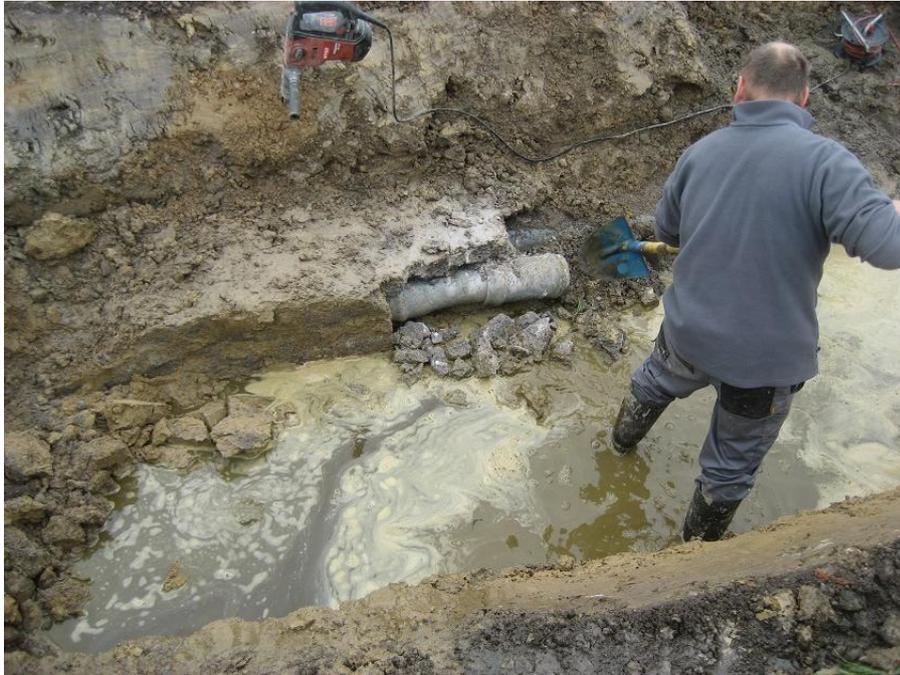
Hier war der Schadhafte Teil eingebaut.
